Brandschutz im ungeliebten Baudenkmal Bauten der 50er und 60er Jahre

Andreas Flock

Eine Werbung für die Zeitgenossen

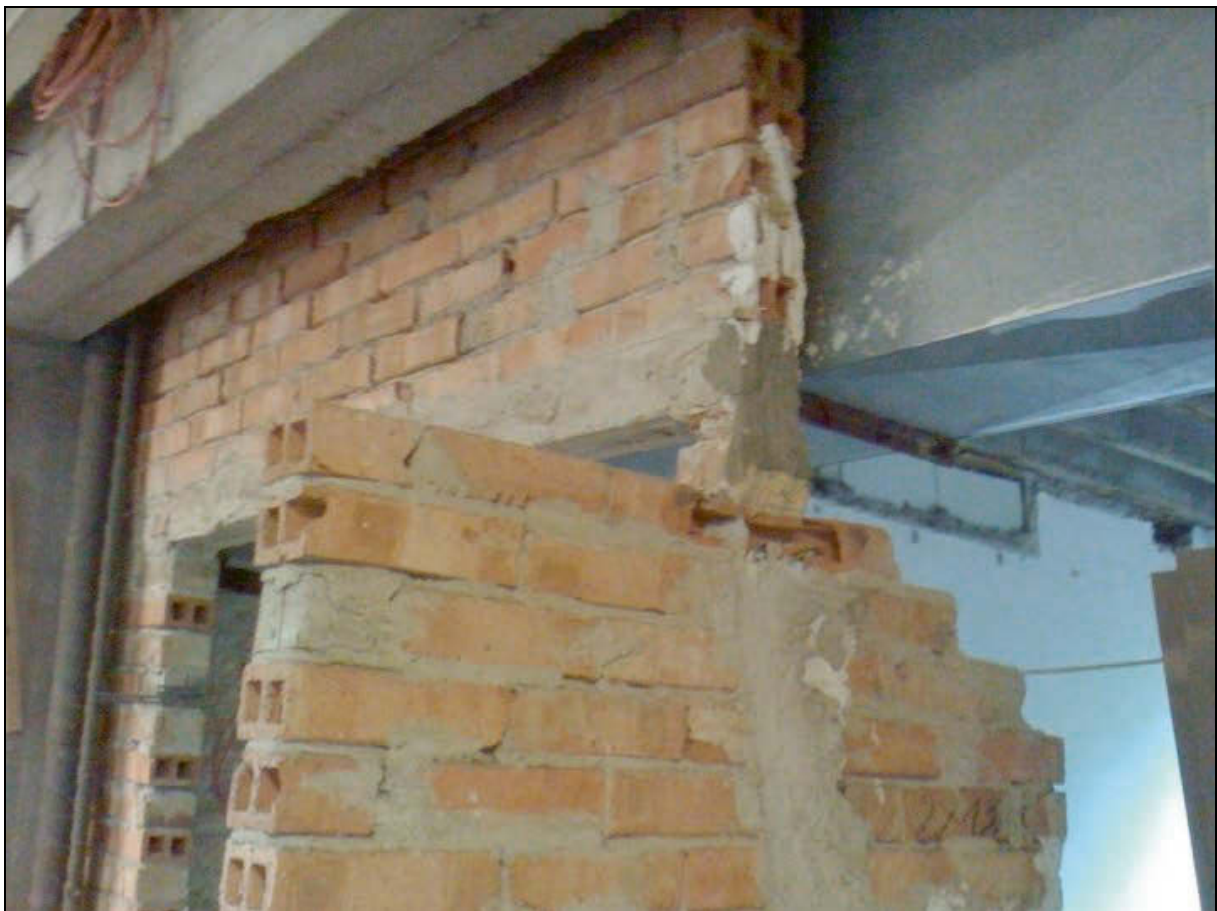
Abb. 1: Raumabschluss mit Überarbeitungsbedarf

Brandschutztechnische Merkmale dieser Bauzeit sind besonders die nur mit unterseitigen Rabitz-Decken erreichten Feuerwiderstandsfähigkeit der strukturierten Geschossdecken sowie asbesthaltig bekleidete Stahltragwerke. Deren Sanierungen in den 90er Jahren sind mittlerweile häufig selbst wieder zu erneuern. Ausladende, zu Hallen sich erweiternde Treppenräume werden nicht selten schon seit Jahrzehnten Nutzungen für Empfänge und Ausstellungen zugeführt, ohne dass dies von der Genehmigung gedeckt wäre. All dies macht Brandschutznachweise erforderlich, die auf genau die im einzelnen Objekt wirkenden, häufig sich widersprechenden Anforderungen eingehen. Ergebnis sind maßgeschneiderte Konzepte; beispielhaft, aber nicht in Gänze übertragbar.

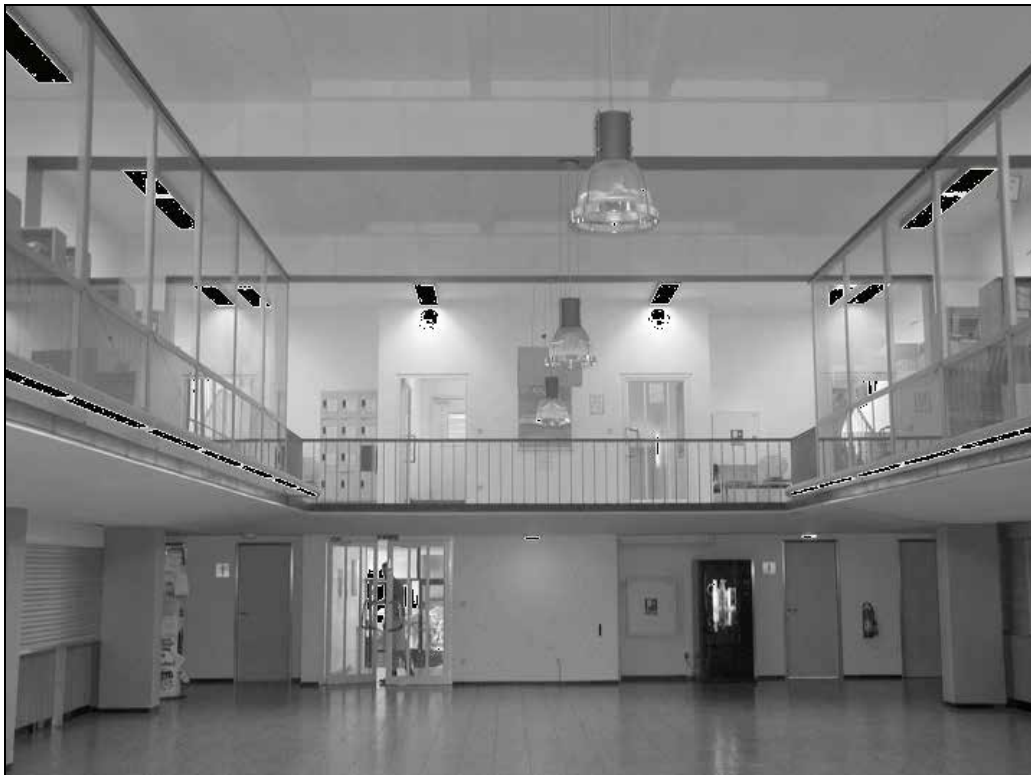
Abb. 5: Henry-Ford-Bau, SW- (Südwest-) Flügel, vor Neuordnung der Rettungswege

- Nutzung der Angebote des Gebäudes (großzügige Erschließung) zur Schaffung von Freibereichen.
- Heranziehen der Freibereiche zur Abschnittsbildung und zum Schutz der Trennwände ohne Feuerwiderstand.
- Neuordnung der RW: Hörsäle weitestgehend unter Umgehung der Halle. Nachweis der 1. RW der Räume über die Freiflächen, Nachweis der 2. RW unabhängig von den Freiflächen.
- Einrichtung einer Rauchabführung aus der Halle.
- Einrichtung einer flächendeckenden automatischen BMA.
- Ergänzung der Sicherheitsbeleuchtung und Rettungswegkennzeichnung, Einrichtung einer Akzentbeleuchtung.
- Personelle Maßnahmen zur Durchsetzung der Festlegungen in der Halle während des Betriebes, Brandwachen, FRP, FWP, BSO.

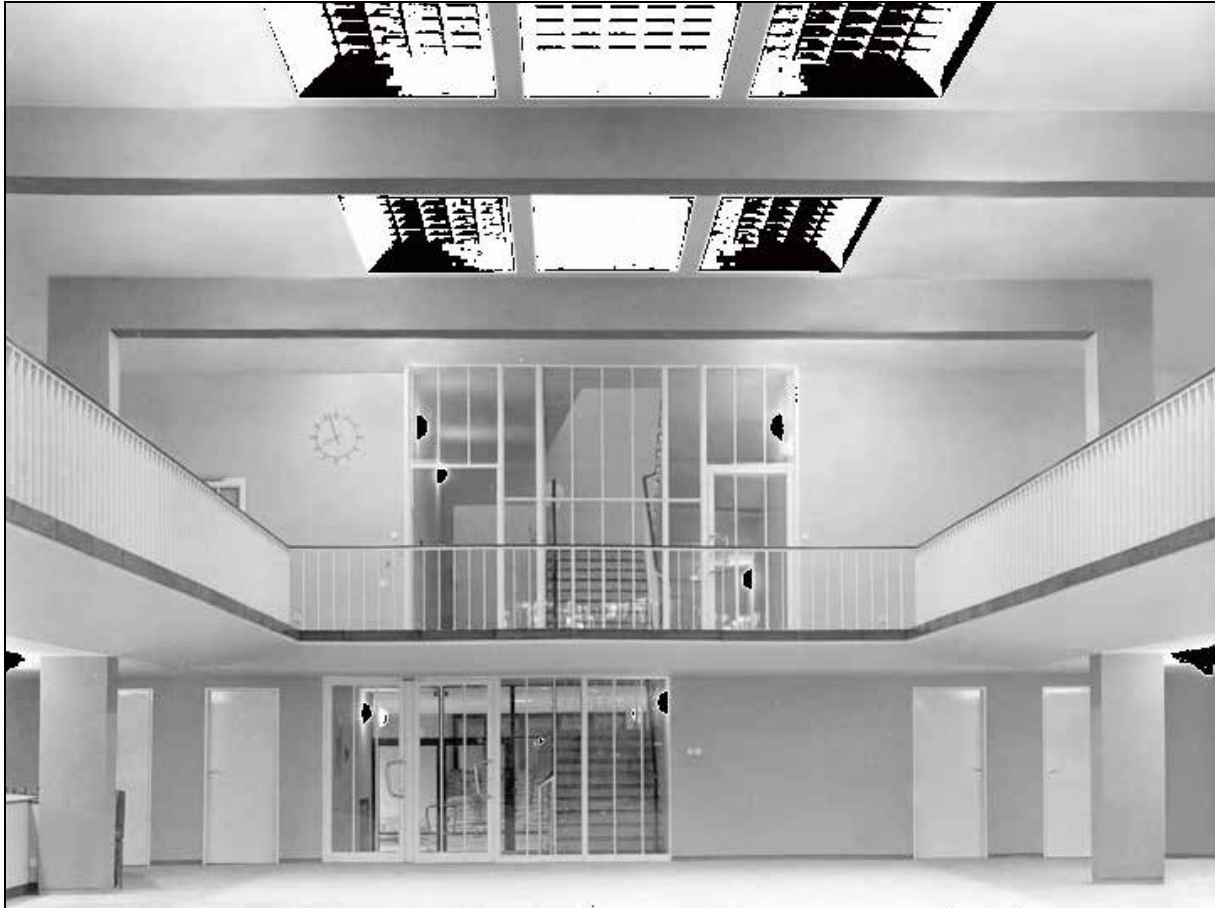
Abb. 6: Henry-Ford-Bau, SW- (Südwest-) Flügel, nach Neuordnung der Rettungswege
(Foto: Freie Universität, Alexander Matt)

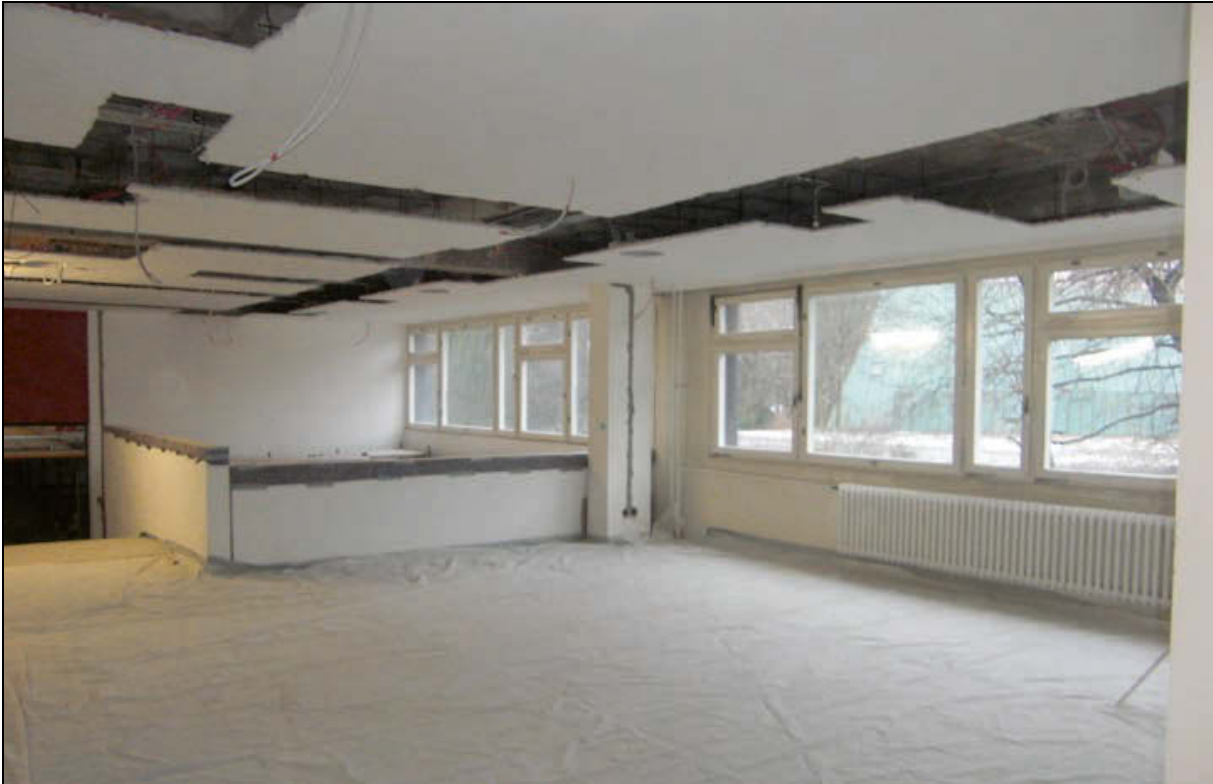
Abb. 10: Akademie der Künste, Verwaltungsgebäude, 1. Obergeschoss, geöffnete Rabitzdecke

Die auch über die Geschosse fließenden Räume ohne wirksame Abschnittsbildung gegen Brandweiterleitung, teils brennbare Bauteilaufbauten in Rettungswegen wie der hochinstallierten hölzernen angehängten Decke über dem Saalfoyer sowie die teilweise nicht feuerbeständigen Geschossdecken legten den Fokus auf Maßnahmen zur Sicherung der Rettungswege sowie zur Behinderung der Brandweiterleitung über die Fläche und die Geschosse. Die vollständig erhaltene und schutzwürdige Innenausstattung erlaubte dabei nicht, eine bauliche Abschnittsbildung oder den Austausch von Bauteilen vorzunehmen. Nach einer genauen Bestimmung der Art und des Grades der Gefährdungen wurden die bearbeiteten Bereiche daher nach einer fachgerechten Reparatur und Neuinstallation insbesondere der elektrischen Installationen mit einer automatischen Löschanlage in Hochdruck-Wassernebeltechnik ausgerüstet. Die Wahl des Löschverfahrens erfolgte besonders hinsichtlich einer zuverlässigen Wirkung in Hohlräumen und abgehängten Decken sowie der ergänzenden Auswaschung von schädigenden Rauchpartikeln. Ergänzt wird die Ausstattung durch eine automatische Überwachung der Kenngröße Rauch, teilweise mit Rauchansaugsystemen zum Erhalt ungestörter Deckenuntersichten und eine Neuordnung der Rettungswegkennzeichnung.

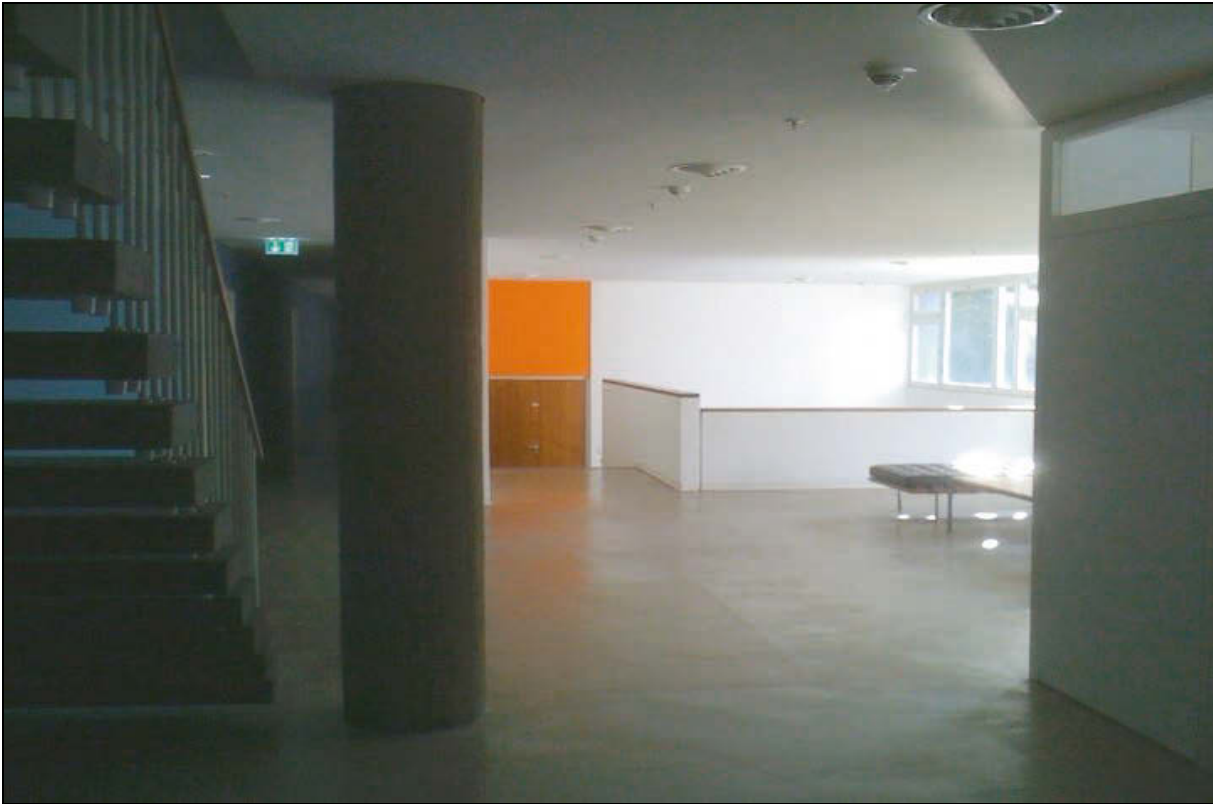
Abb. 11: Akademie der Künste, Verwaltungsgebäude, 1. Obergeschoss, nach der Überarbeitung
